NATIONAL CAPITAL COMMISSION
COMMISSION DE LA CAPITALE NATIONALE

Résidences officielles du Canada

RAPPORT SUR L'ÉTAT DES ACTIFS DU
PORTEFEUILLE

AVRIL 2018 (FINAL)

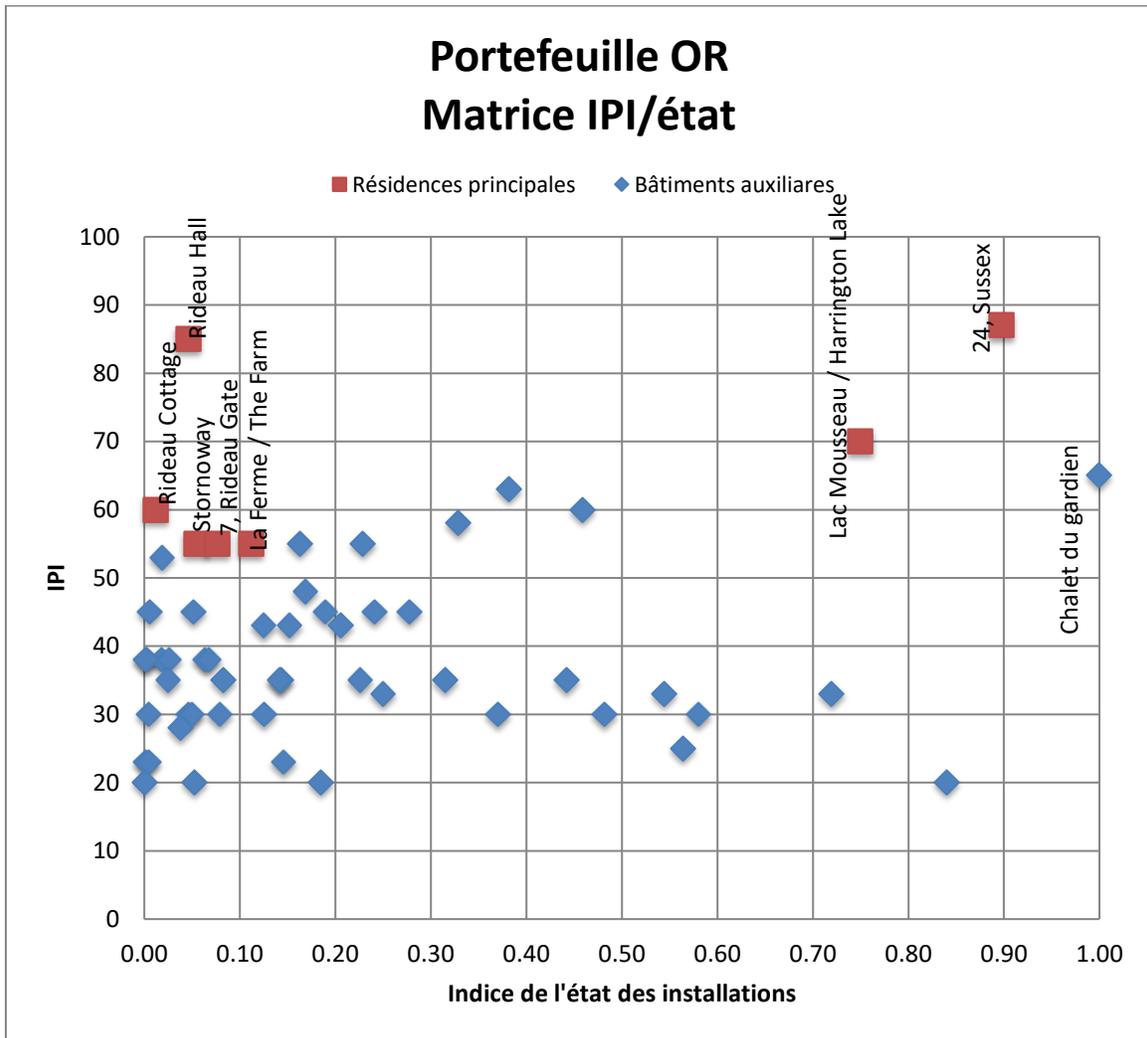
Figure 6 : Matrice IPA/IEI des RO

On voit à la figure 6 que le 24, promenade Sussex et le lac Mousseau, ainsi que trois bâtiments connexes, sont dans un état critique et jugés hautement prioritaires.

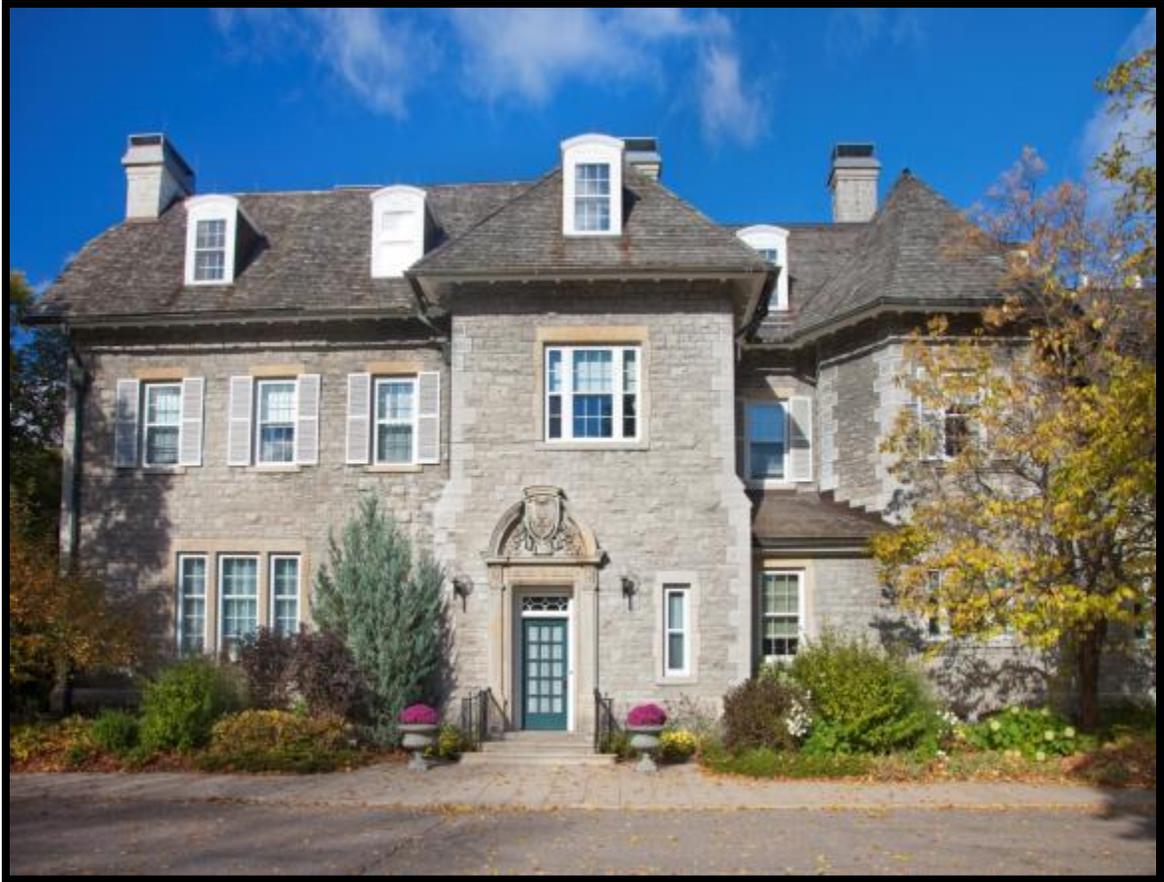
Les installations techniques au 24, promenade Sussex sont sur le point de tomber en panne ou le sont déjà et elles doivent être remplacées. L'âge et l'état du système électrique présentent un danger d'incendie et la plomberie fait régulièrement défaut. Comme il n'y a pas de système de climatisation permanent, des climatiseurs de fenêtre sont installés dans chaque pièce l'été, ce qui pose un problème de sécurité, tout en étant perturbateur et coûteux. Les travaux de réparation et d'amélioration sont rendus compliqués par la présence d'amiante dans de nombreux revêtements intérieurs.

24 SUSSEX - MAIN RESIDENCE					
YEAR BUILT :	1867	FCI :	0.90 (CRITICAL CONDITION)	DEFERRED MAINTENANCE:	\$34.53 M*
AREA (m ²) :	1,672	API :	87 (VERY HIGH PRIORITY)	CRV :	\$38.46 M*

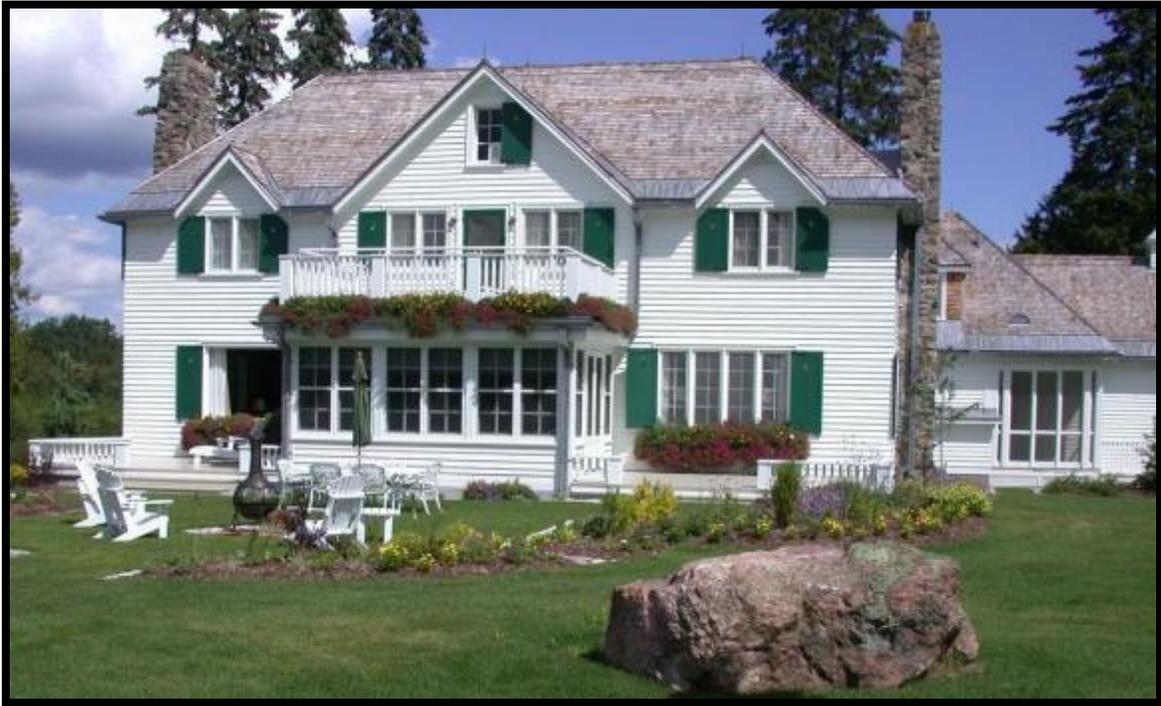
HARRINGTON LAKE - MAIN RESIDENCE			
YEAR BUILT :	1925	FCI : 0.75 (CRITICAL CONDITION)	DEFERRED MAINTENANCE: \$ 11.57 M
AREA (m2) :	771	API : 70 (HIGH PRIORITY)	CRV : \$ 15.42 M
MANAGEMENT PRINCIPLES	CURRENT STATUS	NEXT STEPS	
Planning			
Does the residence have a Life Cycle Management Plan in place? Emergency Response Plan? O&M and Capital Plan?	▲ <ul style="list-style-type: none"> - No Life Cycle Management in place - Emergency Response Plan in place - Capital planning done on 5-year cycles and O&M planning on yearly cycle 	<ul style="list-style-type: none"> - Create Life Cycle Management Plan - Integrate Capital and O&M planning into Life Cycle Management Plan 	
Heritage Preservation			
Are FHBRO defined heritage characteristics maintained?	● <ul style="list-style-type: none"> - Heritage characteristics maintained 	<ul style="list-style-type: none"> - None 	
Building Systems			
Are mechanical and electrical systems modernized and upgraded to current standards?	▲ <ul style="list-style-type: none"> - HVAC systems are generally end of life - Electrical systems need to be cleaned up 	<ul style="list-style-type: none"> - Replacement of HVAC systems - Electrical rationalization project
