# Résidences officielles du Canada

RAPPORT SUR L'ÉTAT DES ACTIFS DU  
PORTEFEUILLE

AVRIL 2018 (FINAL)

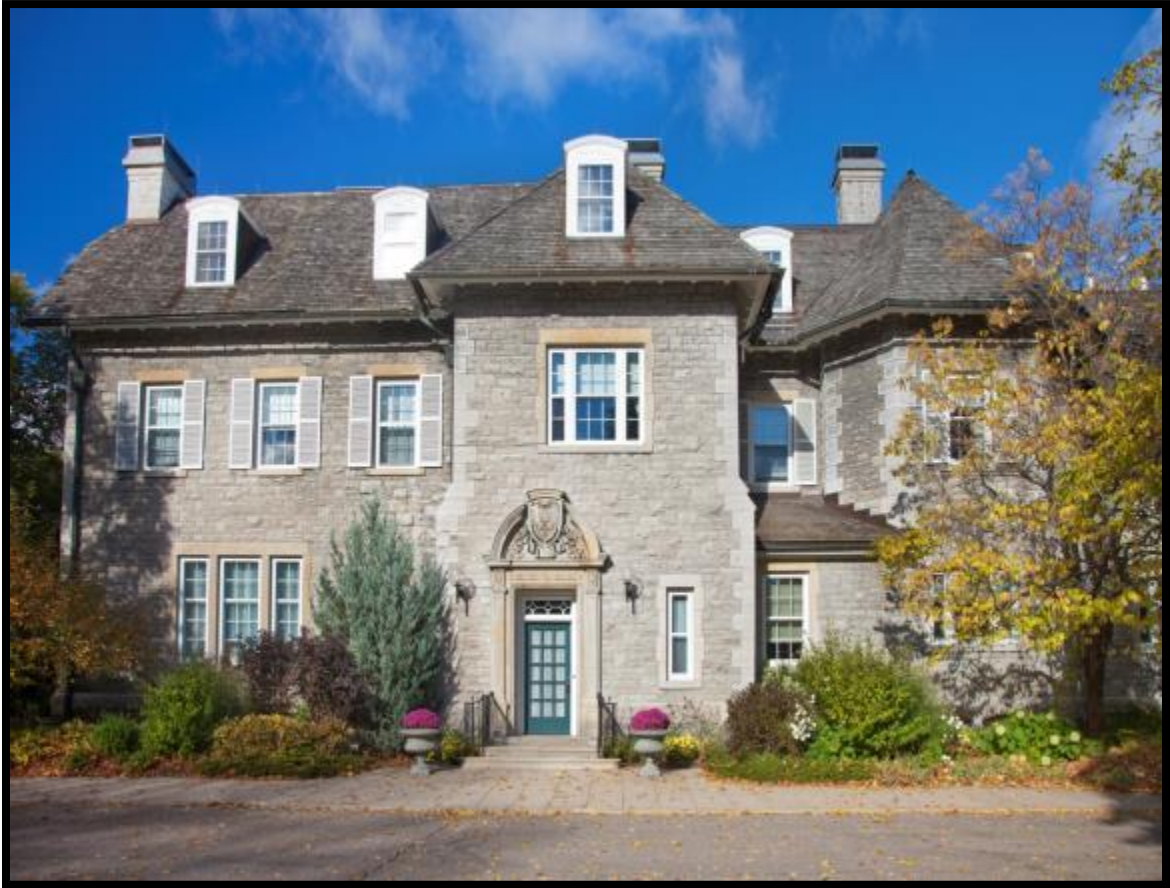
Les installations techniques au 24, promenade Sussex sont sur le point de tomber en panne ou le sont déjà et elles doivent être remplacées. L'âge et l'état du système électrique présentent un danger d'incendie et la plomberie fait régulièrement défaut. Comme il n'y a pas de système de climatisation permanent, des climatiseurs de fenêtre sont installés dans chaque pièce l'été, ce qui pose un problème de sécurité, tout en étant perturbateur et coûteux. Les travaux de réparation et d'amélioration sont rendus compliqués par la présence d'amiante dans de nombreux revêtements intérieurs.

24 SUSSEX - MAIN RESIDENCE					
YEAR BUILT :	1867	FCI :	0.90	(CRITICAL CONDITION)	
					DEFERRED MAINTENANCE: \$34.53 M*
AREA (m <sup>2</sup> ) :	1,672	API :	87	(VERY HIGH PRIORITY)	
					CRV : \$38.46 M*

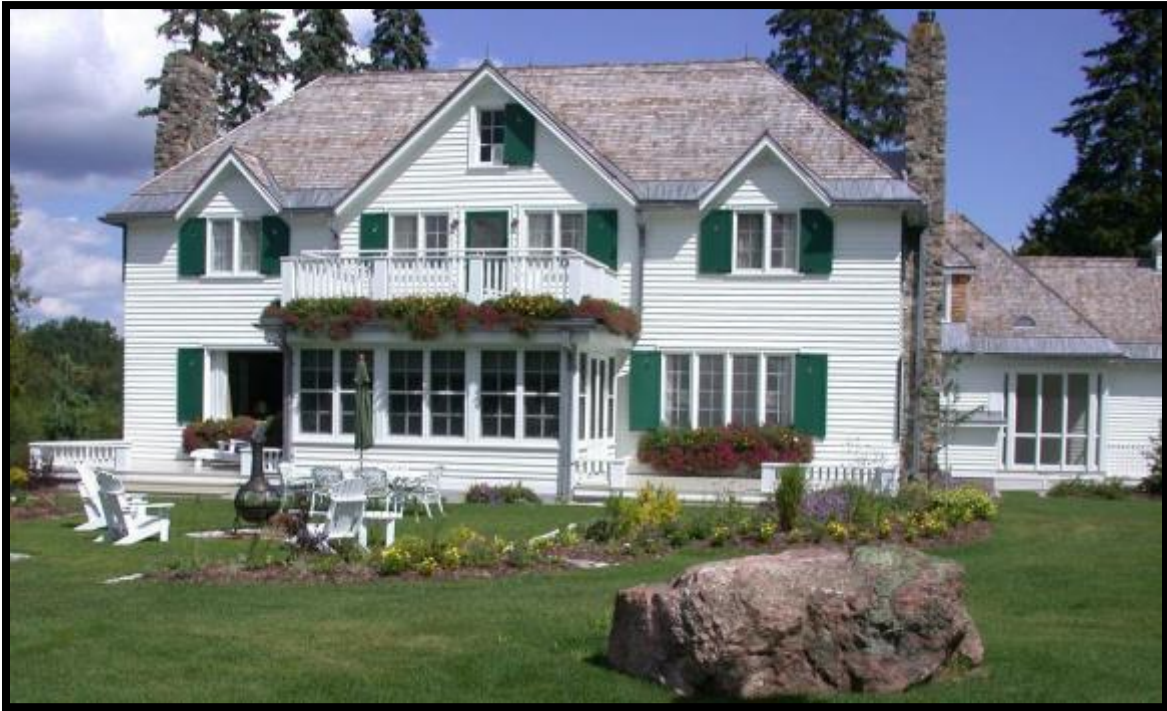
Un projet majeur de réhabilitation, à hauteur de 3,5 M\$, approuvé en 2017 améliorera l'enveloppe de bâtiment et le grenier ce qui contribuera aux économies d'énergie et à la lutte aux ravageurs. Ce projet permettra également de réparer les cheminées et les foyers et de pallier certaines préoccupations concernant la sécurité-incendie, de consolider les fondations, d'améliorer le drainage afin de réduire l'humidité et de ralentir la moisissure du bois de la structure de l'actif.

Comme elle est dans un état critique, la maison du gardien est fermée depuis plusieurs années pour cause d'instabilité et de problèmes liés à la santé et la sécurité. On estime à 1,9 M\$ le coût d'une réfection majeure qui serait nécessaire.

<b>HARRINGTON LAKE - MAIN RESIDENCE</b>			
YEAR BUILT :	<b>1925</b>	FCI : <b>0.75</b> (CRITICAL CONDITION)	DEFERRED MAINTENANCE: <b>\$ 11.57 M</b>
AREA (m2) :	<b>771</b>	API : <b>70</b> (HIGH PRIORITY)	CRV : <b>\$ 15.42 M</b>
