NCC
CCN

Inspection de bâtiment

20220916-18267581999

24 Promenade Sussex, Résidence principale

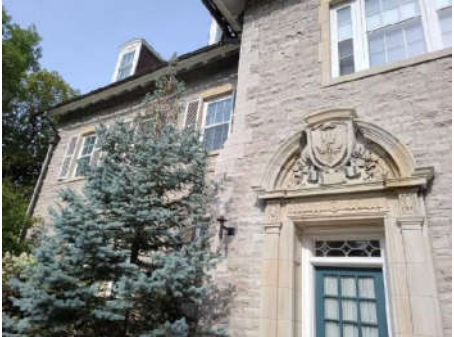
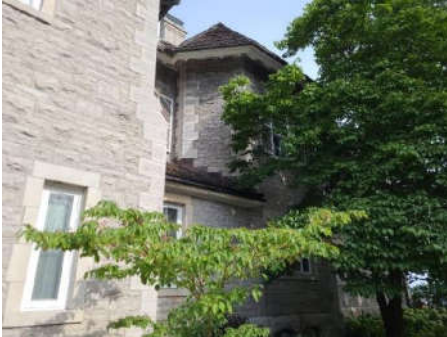
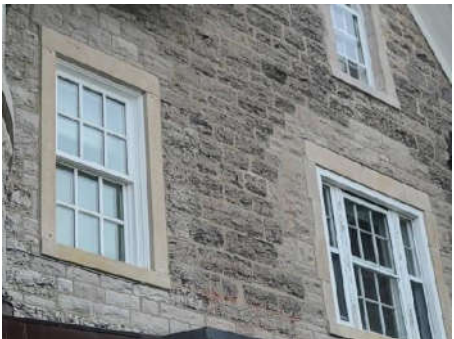
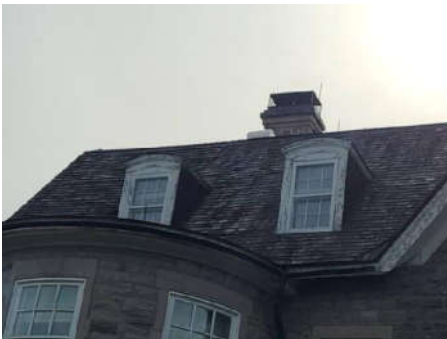
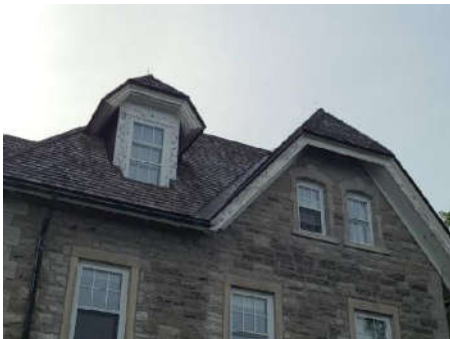
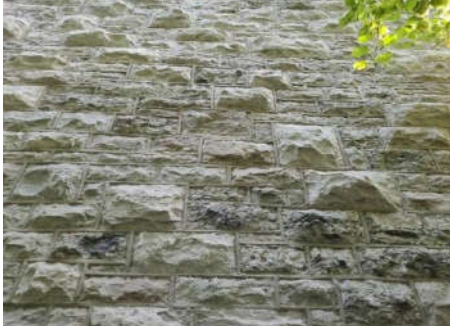
Éléments architecturaux	Pauvre
Murs extérieurs - Revêtement	Pauvre
Durée de vie restante	0-5 ans
Commentaires sur les préoccupations	Sections de pierres écaillées et fissurées.
Photos

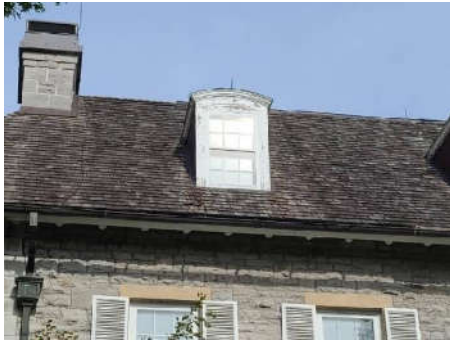
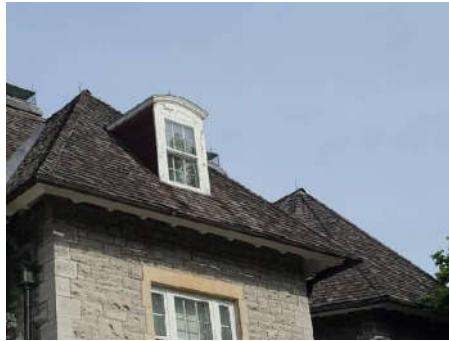
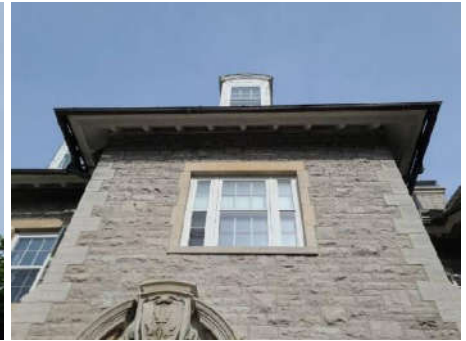
Type de revêtement	Cèdre
Revêtement	Critique
Commentaires	Bardeaux et métal par endroit
Solins / Événements	Critique
Soffites / Bordures	Pauvre
Commentaires	Peinture requise
Gouttières	Critique

Les gouttières sont trop éloignées de la ligne du toit, elles ne captent pas l'eau et les glaçons en hiver. Les gouttières pourraient se détacher du solin, créant un risque de chute.

Évidences de coulisses / fuites du toit à l'intérieur.
