# Résidences officielles du Canada

RAPPORT SUR L'ÉTAT DES ACTIFS DU  
PORTEFEUILLE

AVRIL 2018 (FINAL)

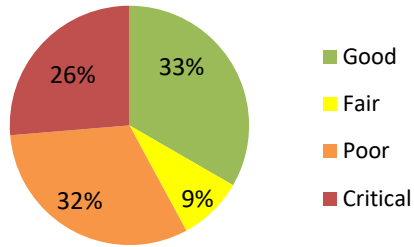
Figure 4 : Évaluation de l'IEI du portefeuille des RO

Les figures 4 et 5 illustrent que si l'IEI global du portefeuille est de 0.134 ce qui donne une évaluation globale de « FAIBLE », 58 % des actifs individuels obtiennent une cote de « FAIBLE » à « CRITIQUE » et 50 % des résidences principales une cote de « FAIBLE » à « CRITIQUE ». Toutefois, ces actifs ne présentent pas de danger sur le plan opérationnel. Des investissements sans précédent ont été consentis pour calmer les inquiétudes actuelles relatives à la santé et à la sécurité, se conformer à la réglementation, assurer le maintien du fonctionnement des systèmes d'actifs critiques, tenir compte des priorités des occupants.

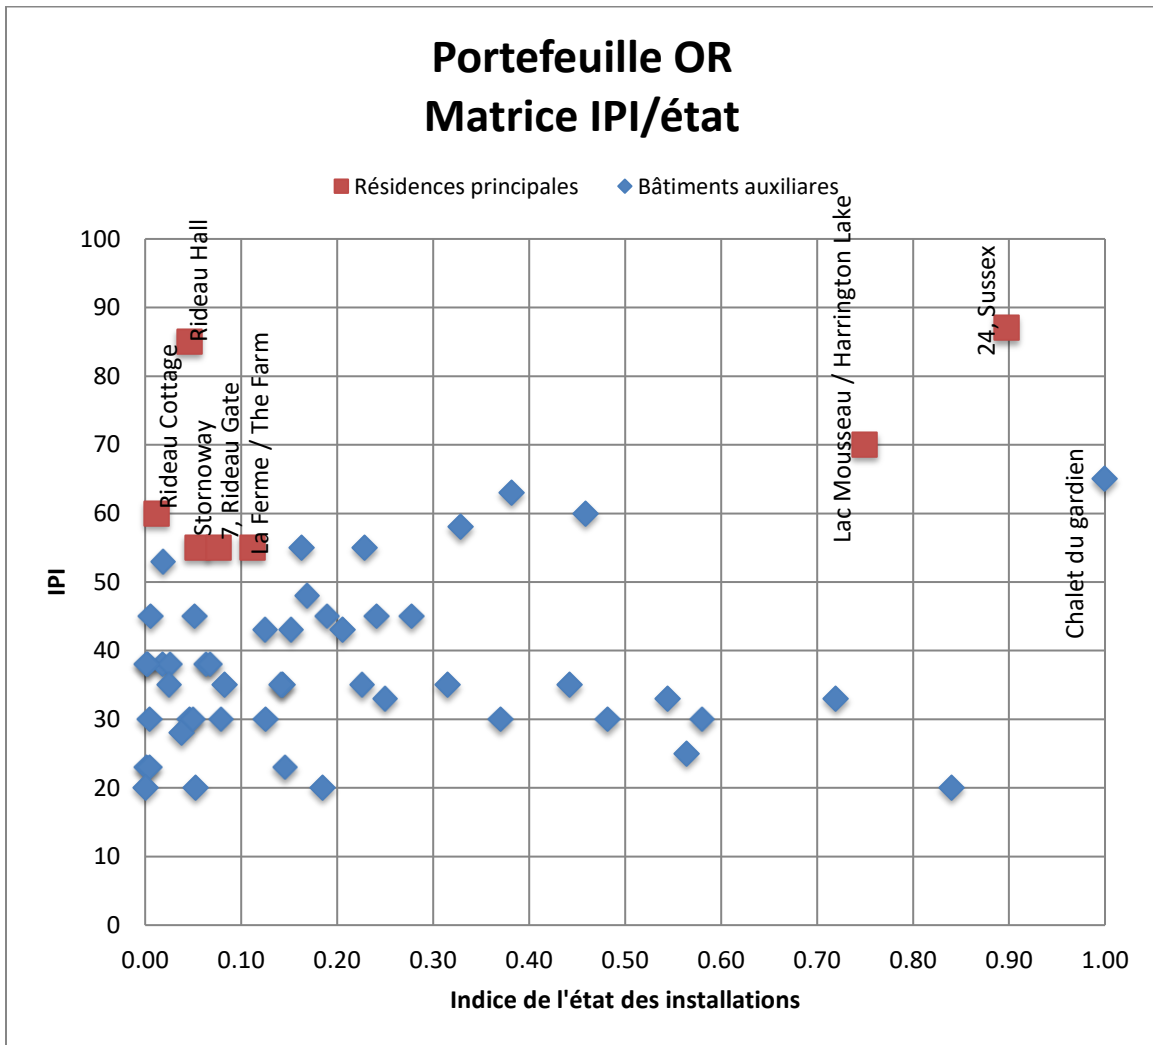
Figure 6 : Matrice IPA/IEI des RO

On voit à la figure 6 que le 24, promenade Sussex et le lac Mousseau, ainsi que trois bâtiments connexes, sont dans un état critique et jugés hautement prioritaires.
