NCC
CCN

Inspection de bâtiment

20220916-18267581999

24 Promenade Sussex, Résidence principale

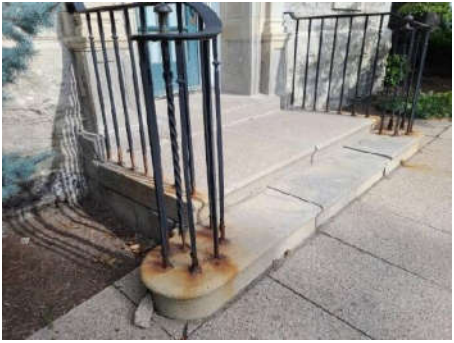
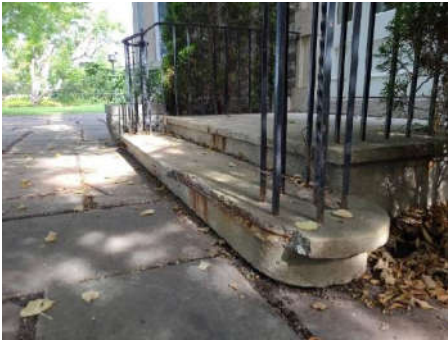
Pauvre

Critique

Les rampes et les marches extérieurs se sont considérablement détériorées.

Les réparations structurelles dans les chevrons semblent stables. Les rampes d'escalier intérieures ne sont pas au code
