# Résidences officielles du Canada

RAPPORT SUR L'ÉTAT DES ACTIFS DU PORTEFEUILLE DE 2021

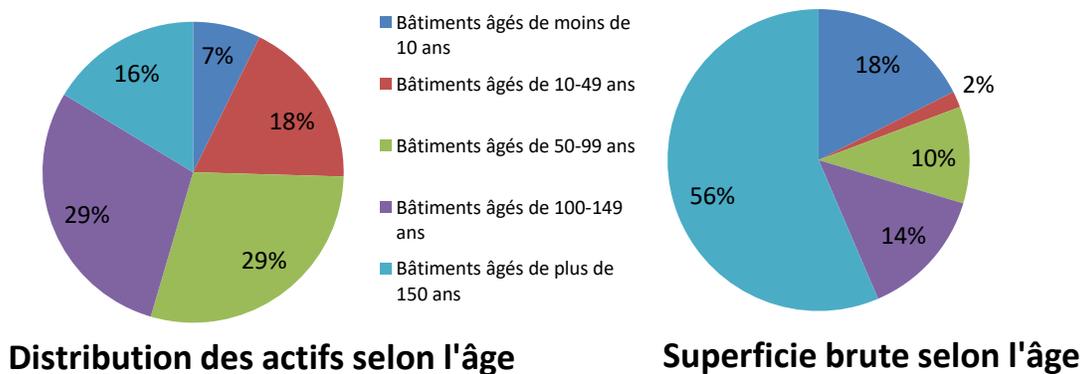
Figure 3 : Âge du portefeuille

Les résidences et la plupart des bâtiments auxiliaires ont été construits à une époque où les codes du bâtiment étaient différents et que les normes et exigences en matière de santé et de sécurité étaient moins strictes. Environ 74 % du portefeuille d'actifs est âgé de plus de 50 ans, et 16 % des actifs plus vieux que le Canada qui a fêté récemment son 150<sup>e</sup> anniversaire en 2017.

Comme on le voit à la figure 3, 74 % du portefeuille immobilier à plus de 50 ans d'âge.

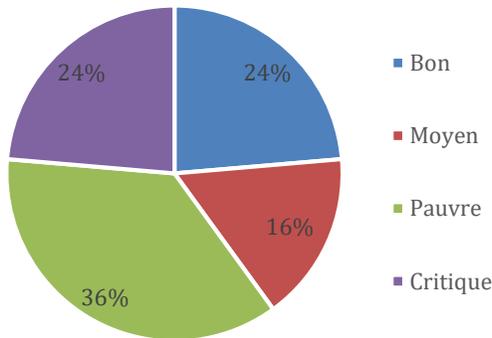
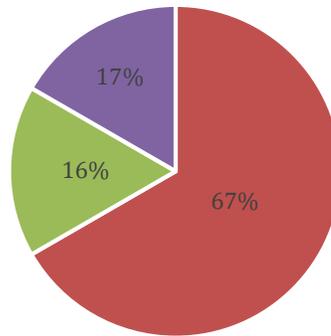
Figure 4 : Évaluation de l'IEI du portefeuille des RO

En fonction de l'estimation pour l'entretien différé d'une valeur de 89,1 millions de dollars et de l'estimation de la VRC de 653,2 millions de dollars, l'IEI global du portefeuille en 2021 est de 0,136 ce qui donne une évaluation globale de « Faible ».

Les figures 4 et 5 illustrent que si l'IEI global du portefeuille est de 0,136 ce qui donne une évaluation globale de « Faible », 61 % des actifs individuels du portefeuille obtiennent une cote de « Faible » à « Critique ». Toutefois, la majorité de ces actifs ne présentent pas de danger sur le plan opérationnel. Parmi les résidences principales, Rideau Hall, le Lac Mousseau, Stornoway et le 7, Rideau Gate sont maintenant tous en état « moyen », avec La Ferme en état « Faible » il n'y a que le 24, promenade Sussex qui soit en état « Critique ». Des investissements sans précédent ont été consentis pour réparer les défaillances du bâtiment (fuites du toit, plomberie, électricité, etc.), calmer les inquiétudes actuelles relatives à la santé et à la sécurité, se conformer à la réglementation et assurer le maintien du fonctionnement des systèmes d'actifs critiques.

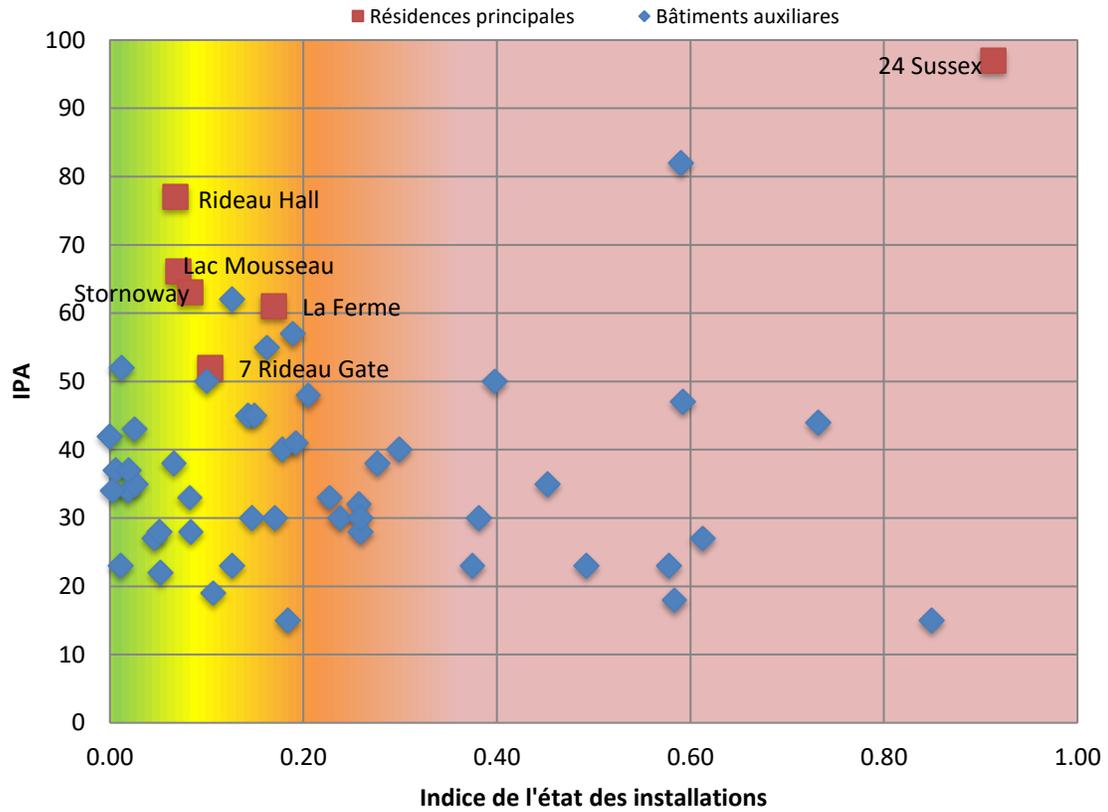
Figure 6 : Matrice IPA/IEI des RO

Vous trouverez ci-dessous un graphique comparatif de l'IPA et de l'IEI du portefeuille des résidences officielles.

On voit à la figure 6 que le 24, promenade Sussex est dans un état critique et jugé hautement prioritaire.

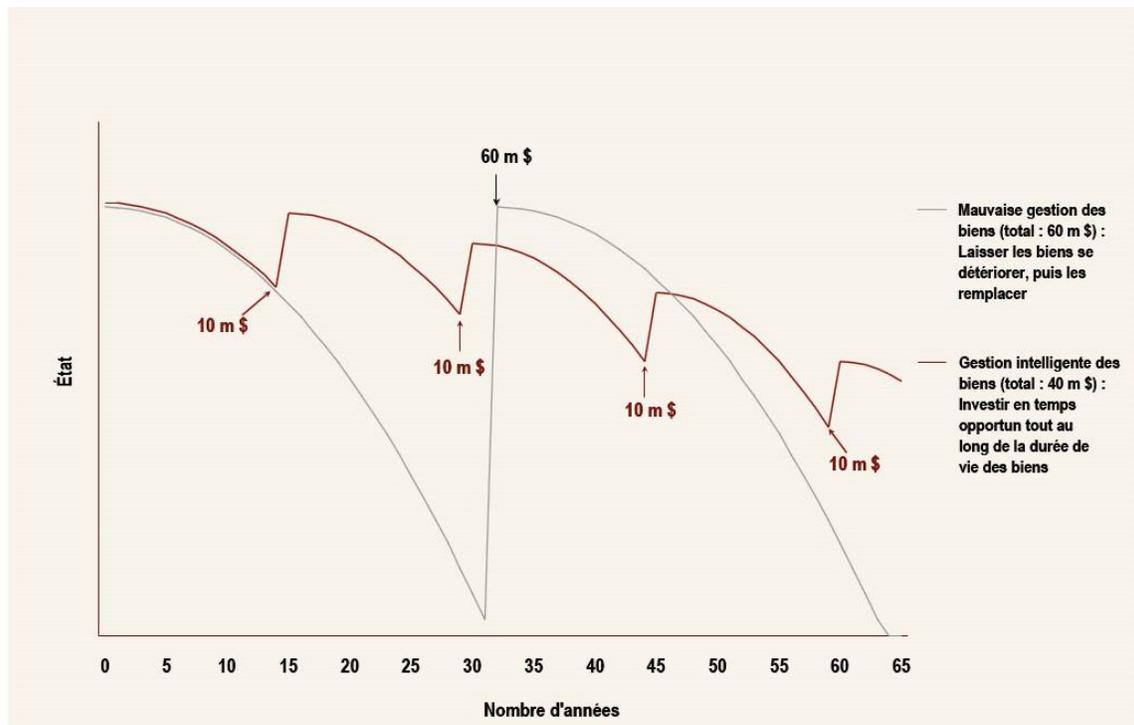
Figure 7 : de petits investissements réalisés en temps opportun se traduisent par des économies (<https://www.ontario.ca/fr/page/construire-ensemble-guide-relatif-lelaboration-des-plans-de-gestion-des-infrastructures-municipales#section-2>)

Pour un immeuble dont la valeur de remplacement courante est de 60 millions de dollars, des investissements réguliers de 10 millions de dollars tous les 15 ans maintiendront l'actif en bon état. Cela représente un total de 40 millions de dollars sur la durée de vie utile typique d'un actif construit.

La figure 7 montre à quel point un investissement judicieux d'entretien régulier et de recapitalisation permettra aux contribuables d'économiser au fil du temps. L'entretien régulier et la recapitalisation entraîneront des économies totales de 20 millions de dollars sur la durée de vie d'un bien immobilier type d'une valeur de remplacement de 60 millions de dollars.

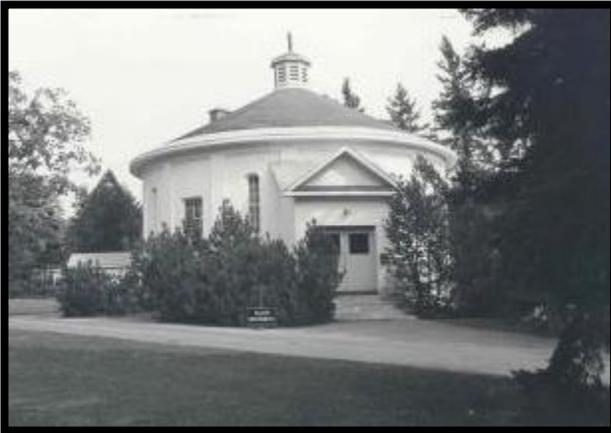
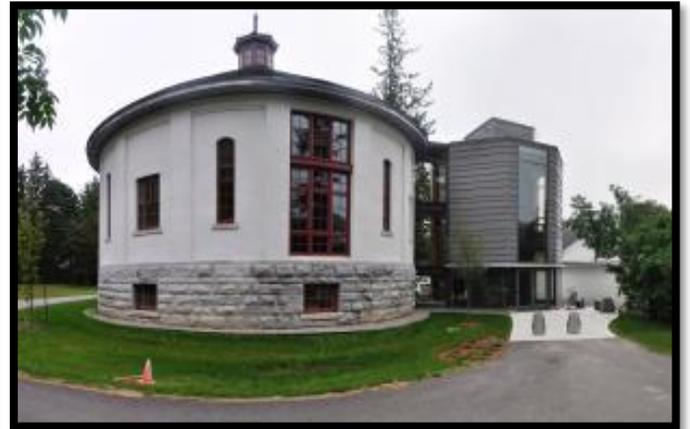
### 3.1.2.5 L'Édifice Dôme

Construit en 1877-1878, l'Édifice Dôme servait à l'origine de « gazomètre » pour entreposer le gaz de ville utilisé pour alimenter les luminaires dans la résidence. Il a été restauré en 2013. Les travaux ont inclus l'ajout d'une tour d'ascenseur de trois étages et l'enlèvement de grandes quantités de substances désignées. Il sert aujourd'hui de bureau administratif pour le BSGG.
