NATIONAL CAPITAL COMMISSION  
COMMISSION DE LA CAPITALE NATIONALE

# Résidences officielles du Canada

## RAPPORT SUR L'ÉTAT DES ACTIFS DU PORTEFEUILLE

AVRIL 2018 (FINAL)

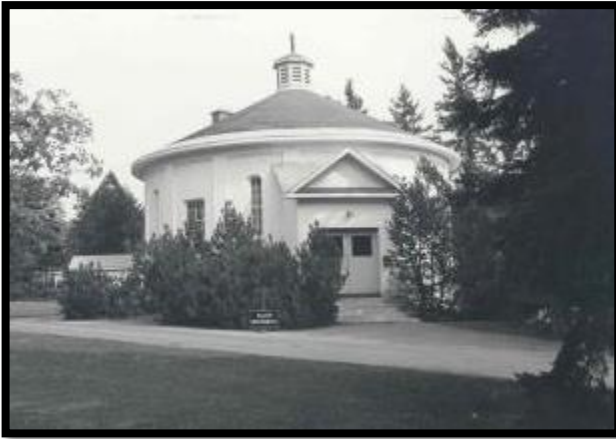
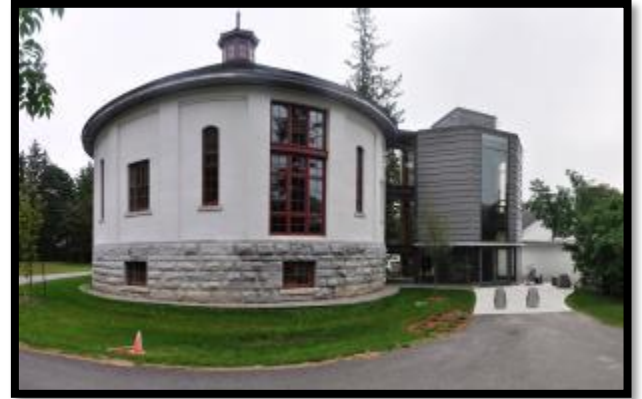
#### 4.1.2.5 L'Édifice Dôme

Construit en 1877-1878, l'Édifice Dôme servait à l'origine de « gazomètre » pour entreposer le gaz de ville utilisé pour alimenter les luminaires dans la résidence. Il a été restauré en 2013. Les travaux ont inclus l'ajout d'une tour d'ascenseur de trois étages et l'enlèvement de grandes quantités de substances désignées. Il sert aujourd'hui de bureau administratif pour le BSGG.
